地震被害をみて思うこと

岸本一蔵*

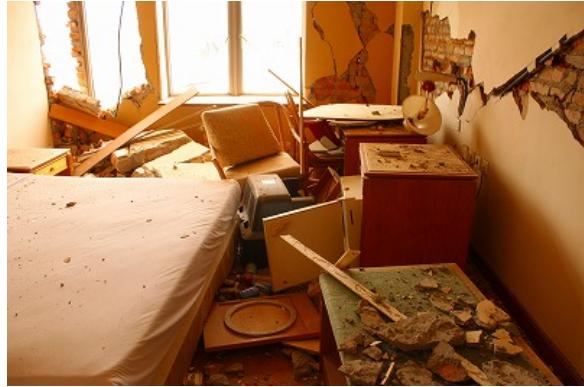
写真1、2は海外における建物の被害例である。これらの写真では、非耐震部材であるレンガ造の壁が崩壊して大きな被害を出している。言うまでもないが建物からの落下物は場合によっては人命を失う可能性がありその危険性はより身近なものである。日本ではレンガが補強なしで使われる例は歴史的建造物など一部であるが、補強筋（引張材）が配されていない、或いは長期の使用により鋼材が腐食して欠損しているブロック造などはより身近でしかも類似の被害を受けると考えられる。また、古い学校建築では意匠的な要素や簡易な境界設置の目的でブロックが使用される場合があるが、耐震診断や改修ではこれらの設置物の撤去などが示唆、実施される場合もある。また、これは直接構造の範疇にはいるものではないが、写真3に示すように窓ガラスの破損と落下も危惧すべき危険の一つといえよう。写真4は2009年イタリア、ラクイラ地震時の様子であるが、教会外壁に取り付けられた装飾物の落下を示している。日本では外壁に装飾物を取り付ける建物は少ないと思われるが、看板等の表示器具や空調の室外機の取り付けは比較的よく見受けられる。

写真1: ホテルの間仕切り壁(レンガ造)の損傷

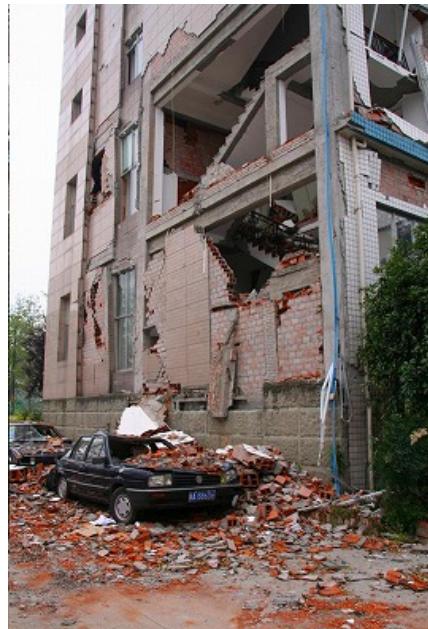
写真2: 外壁(レンガ造)の崩落

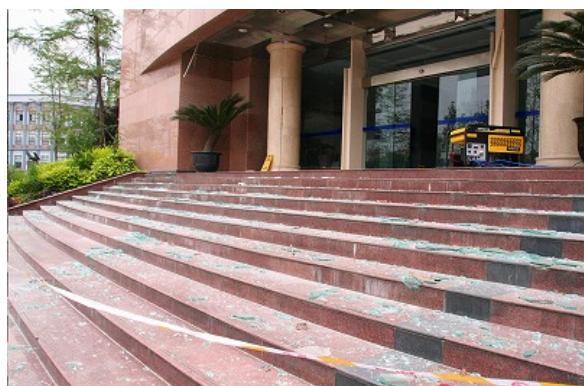
写真3: 損傷したガラスの落下状況

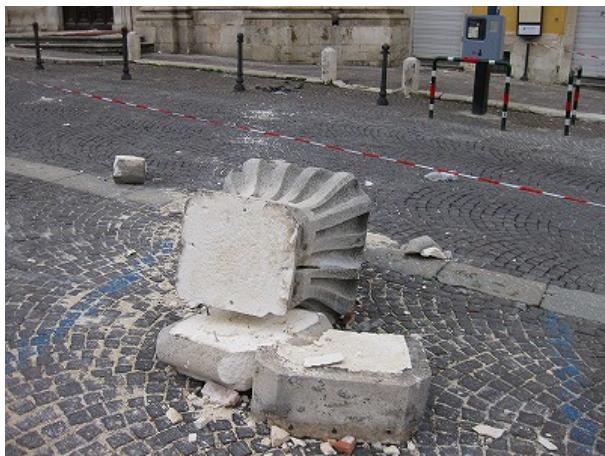
写真4:装飾物の落下

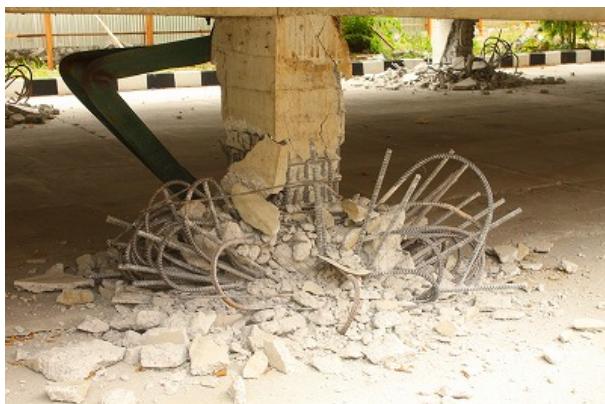
これが逆転、すなわち引張鉄筋の勢力がコンクリートのそれを上回る状態（過鉄筋）では何が問題なのか？ 教科書的には「脆的な破壊となるため危険」という説明になるのだが、ここでは実際の被害の例を挙げながらもう少し詳しくみてみる。写真5（インドネシアスマトラ沖地震 2009）は3層の骨組み建物の一階部分の柱がせん断破壊した写真である。明らかに主筋量が多くせん断補強筋が少ない。この写真ではわかりにくいが、柱は下側半分が完全に無くなってしまっており、コンクリートは粉々である。一方、写真6（インドネシアスマトラ沖地震 2009）はせん断補強筋が少ないと、主筋も少ないと、柱の被災状況である。柱の上下端にはせん断ひびわれが発生しているものの変形角は 1/5 に近い。このような状態では水平力に抵抗する耐力はほとんど失われていると思われるが、写真5のような軸力保持が不能な状況には至っていない。また、写真7、8は中国、四川地震（2008）で被害を受けた5層骨組み建物の1階の様子である。柱の柱頭・柱脚が全てヒンジとなっている。この建物もやはりせん断補強筋、主筋量ともに少ない。感想的な話になってしまいますが、上記のような地震被害をみていると柱部材に曲げヒンジが形成されるような建物では例え曲げ耐力が小さくとも建物が倒壊に至るような被害を受けることは希ではないかと思う。

写真5:主筋量の多い柱の損傷

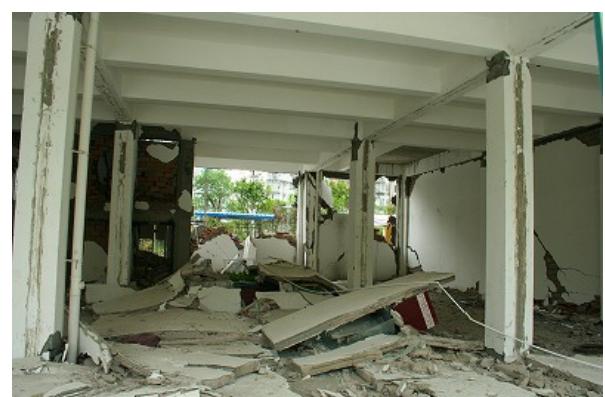
写真7:柱頭, 柱脚にヒンジが形成された建物

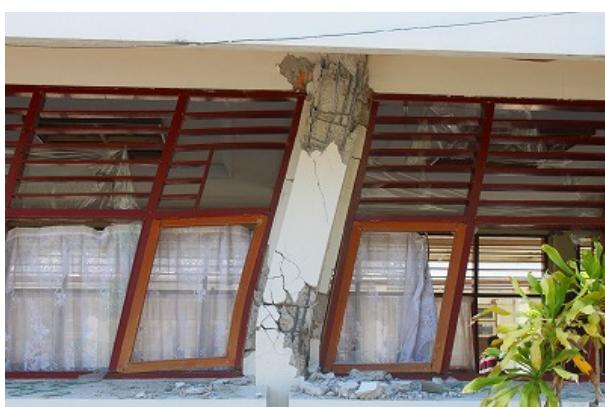
写真6:主筋量の少ない柱の損傷

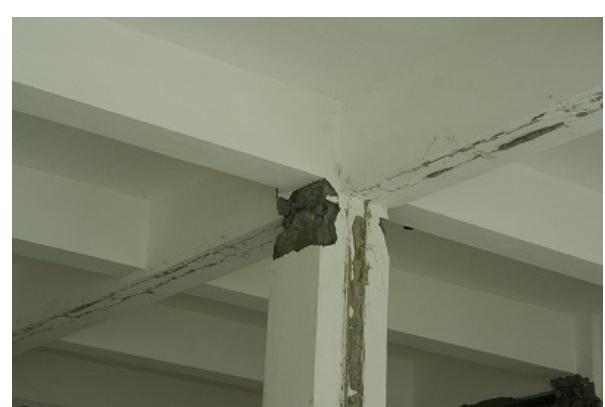
写真8:柱頭の損傷状況

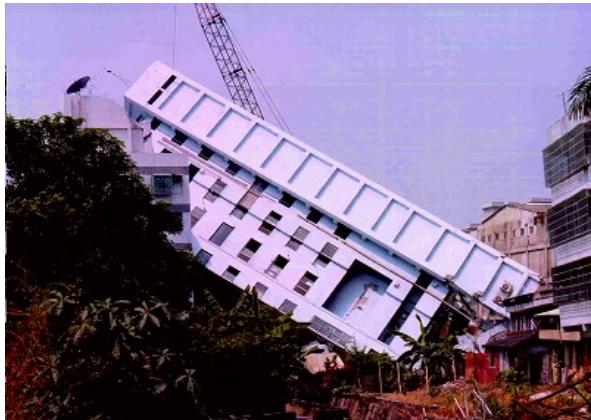
また主筋量が多くなると鉄筋とコンクリート間の付着が厳しくなることを認識しておくことも重要である。写真9、10は台湾集集地震（1999）で倒壊した事務所ビルである。本建物では柱の主筋が（適切な表現とは言えないが）見事に抜け出している（写真10）。台湾地震では多くの高層建物が倒壊したことが大きな特徴だが、これは写真11に示されるように小さい柱断面に多くの鉄筋が配置され、重ね継ぎ手位置で鉄筋－コンクリート間の付着が十分にとれなかつたことによる。写真12（2009インドネシアスマトラ沖地震）は柱主筋が接合部で“もがれて抜け出している”状態である。梁主筋は接合部内折り曲げ定着されており損傷を受けていない。一方、柱主筋は接合部内に直線定着されていたが、接合部のかぶりコンクリートの剥落とともに付着力を失い抜け出したものと推察される。

写真9: 倒壊した12層の事務所ビル

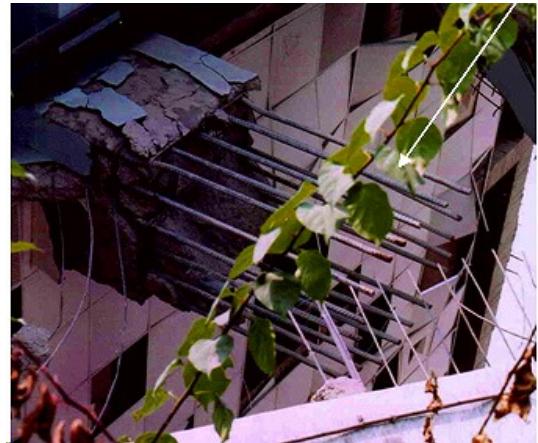
写真10: 抜け出した主筋

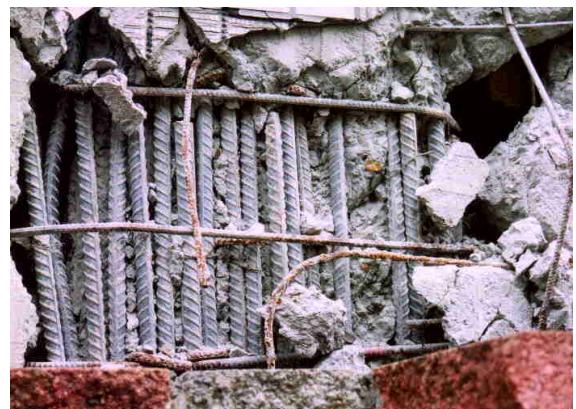
写真11: 重ね継ぎ手

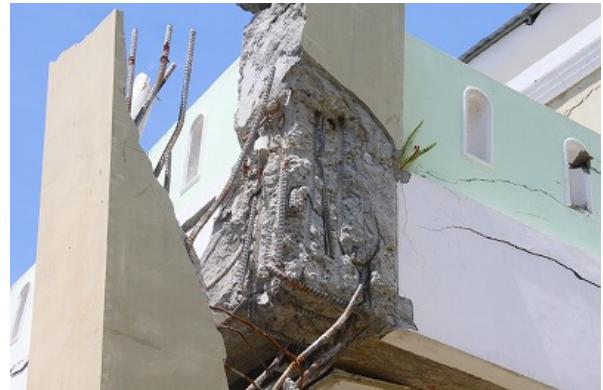
写真12: 柱主筋の接合部からの抜けだし
